Neues Hulsbergviertel - Baumbestandsplan

Ing.-Büro A.Block-Daniel / Bremen

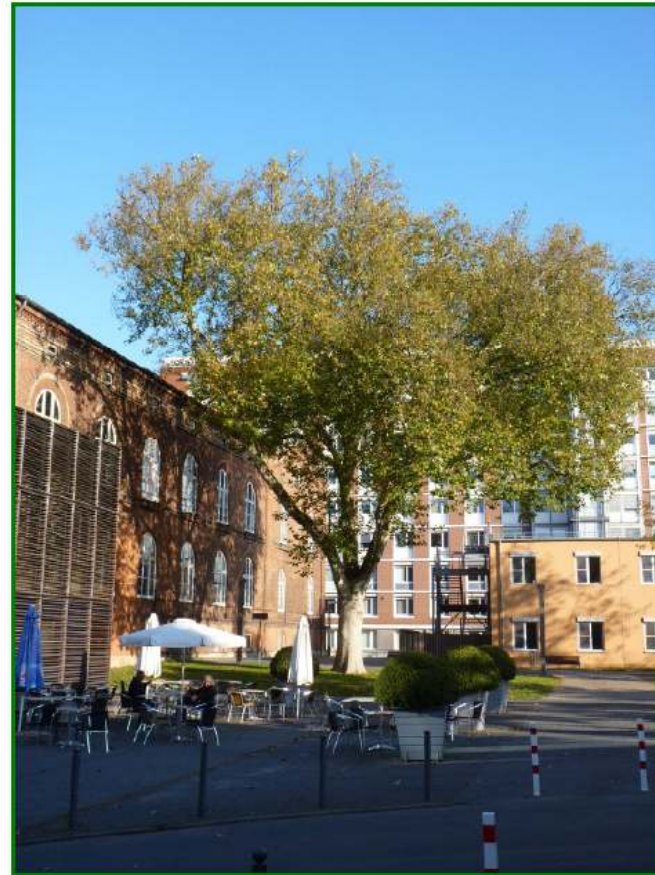
- Beispiel für **Grün** – gesund
- Die große Platane beim Cafe 2000

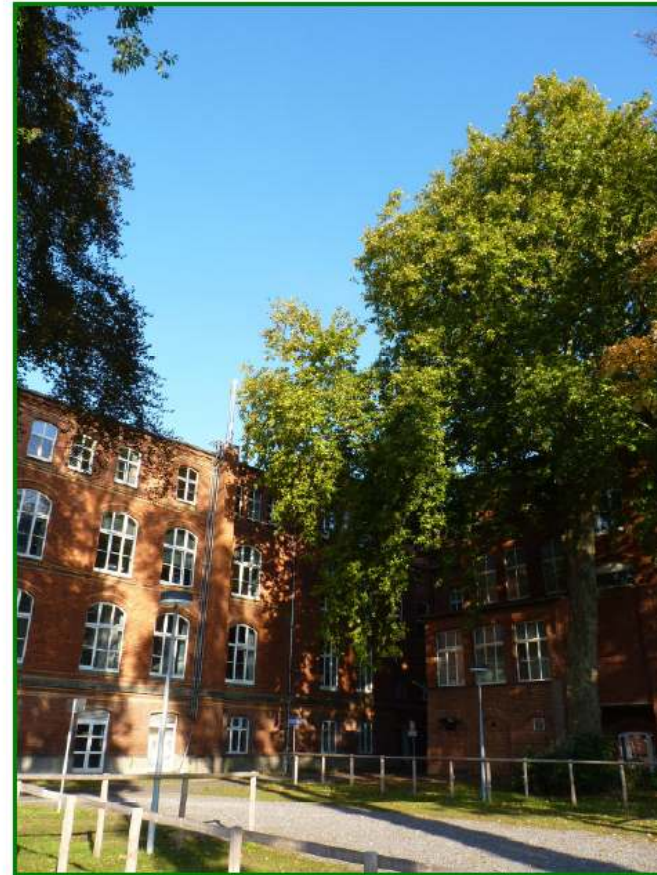
- Beispiel für **Gelb** – zumutbarer Pflegeaufwand
- Platane hinter der Urologie, mit absenkender Nebenkronen

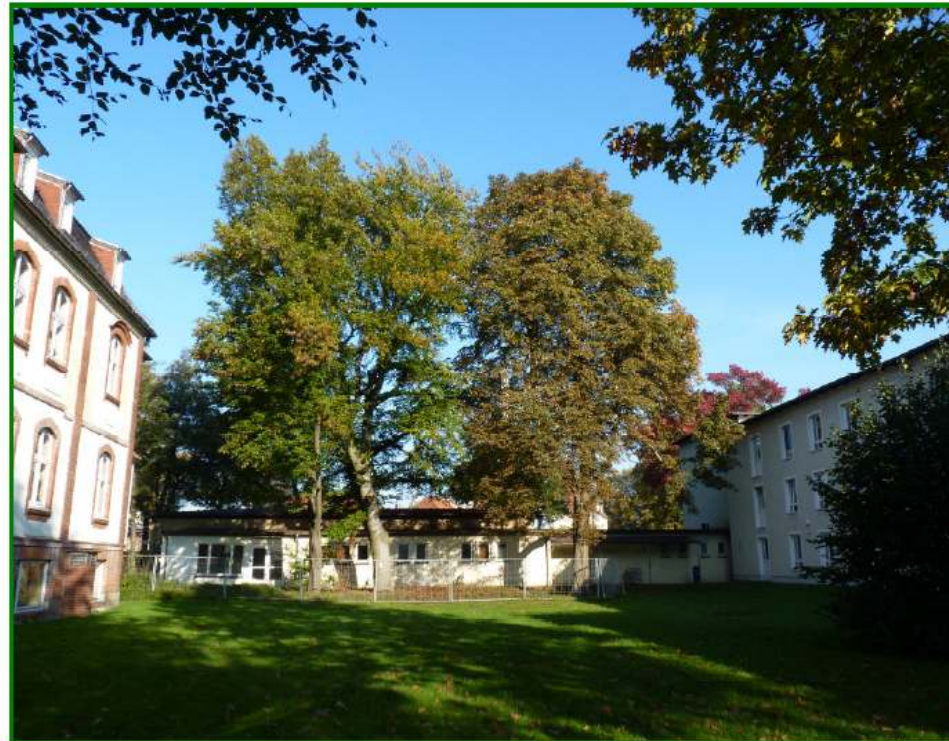
- Beispiel für **Rot – nicht erhaltungswürdig:**
- Innenhof bei der Verwaltung:
- Kastanie mit Phytophthora-Befall / Leitbahnen werden zerstört

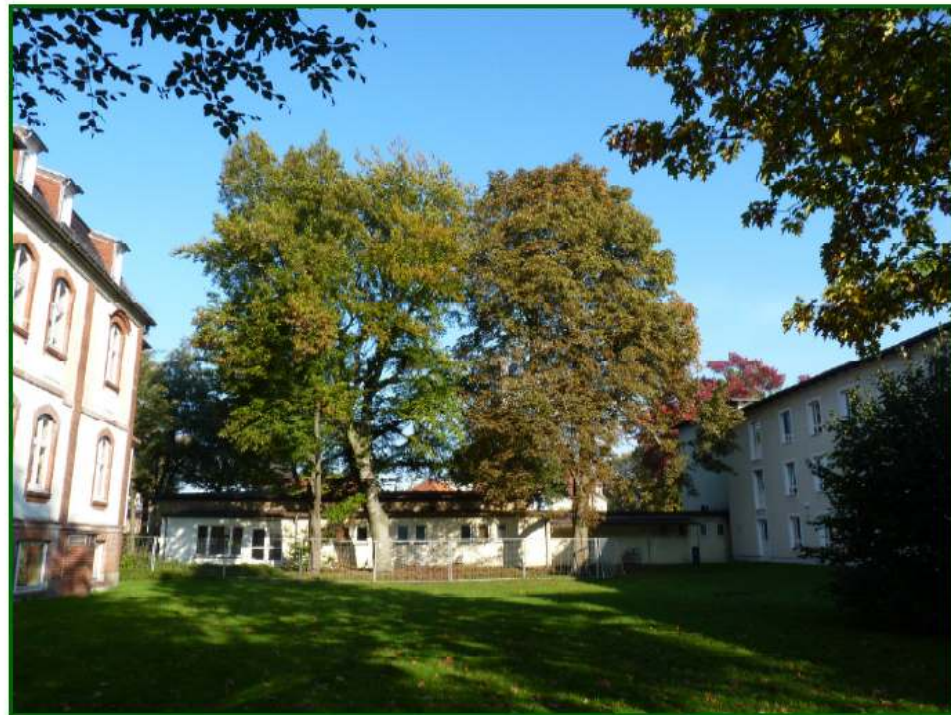
- Beispiel für **Rot – nicht erhaltungswürdig:**
- Innenhof bei der Verwaltung:
- Buche mit einseitiger Kronenausbildung, falschem Schnitt mit Einfaulungen und Pilzbefall
